Défaut d'étanchéité collecteur d'aspiration

E31, E38, E39 à moteur M62

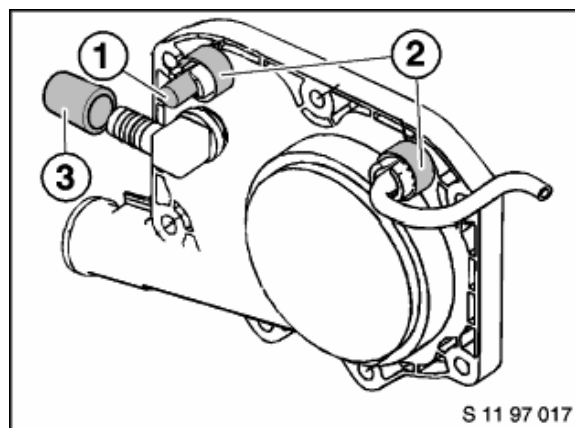
Figure 1: Couvercle de fermeture à l'arrière du collecteur

- au niveau de joints d'étanchéité entre le collecteur et les culasses en raison des différences de dilatation thermique entre les composants
- au niveau des raccords de dépression sur le couvercle arrière de fermeture du collecteur en cas de porosité des obturateurs et/ou raccords

1. Démonter le collecteur d'aspiration
Voir manuel de réparation 11 61 050
2. Remplacer l'obturateur (1) du raccord de dépression, et le bloquer à l'aide d'une bague de retenue (2) (Voir figure 1)
3. Bloquer à l'aide d'une bague de retenue (2) le flexible de dépression du régulateur de pression de carburant (voir figure 1)

Les bagues de retenue (2) doivent être montées de façon à ce que le taquet de la bague soit orienté vers le bas et porte sur le couvercle de fermeture

4. Remplacer l'obturateur (3) au niveau du raccord de dépression (E31 seulement) (voir figure 1)
5. Remonter le collecteur d'aspiration en utilisant des joints d'étanchéité neufs
